In Vertrauen investiert

Am Anfang sollte es nur ein modernerer Stall werden. Doch nach kurzer Zeit stand fest, dass auch eine neue Melktechnik für die Milchkühe der **Landwirtschaftsgenossenschaft Ottendorf/Krumbach** her muss.

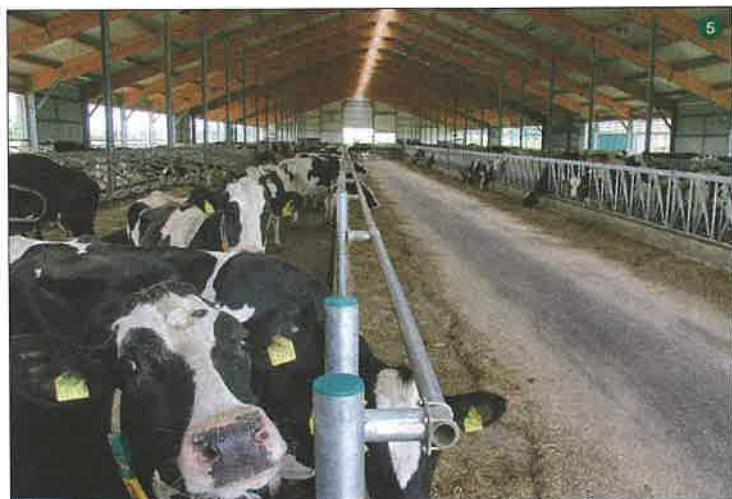
1 Auf dem Melkkarussell haben insgesamt 28 Kühe Platz. 2 Madlen Illhardt (29) ist eine der Melkerinnen im Dreischichtsystem. Sie freut sich über das entspannte Arbeiten und überwacht die Melkvorgänge an zwei Monitoren. 3 Michael Nahues (Techniker der Gea) und Dr. Lutz Daßler (LKV Sachsen) prüfen die ordentliche Funktionsweise der Melktechnik. 4 Anfangs mussten alle Kuheuter vermessen werden, um den Sensoren das Ansetzen der Melkbecher zu erleichtern. 5 Im neuen Kuhstall wird die TMR auf einem Asphaltfuttermischertisch gefüttert. Bis auf die Frischlaktierenden (Fressfanggitter) ist er mit einem Nackenrohr abgegrenzt. 6 Curtains sorgen über eine vollautomatische Klimasteuerung für frische Luft. 7 Die Rückführung der Kühe erfolgt automatisch mittels Responder und Selektionstoren in ihre Gruppen.

Heute steht noch eine Melkerin am Karussell und überwacht die 28 separat arbeitenden Plätze. Da die Tiere nur eine Runde mitfahren können (es erfolgt ein Zwangsaustrieb), ist es insbesondere bei den alten Kühen mit weniger optimal ausgeprägten Eutermerkmalen wichtig, schnell bei Bedarf Hand anzulegen. Damit schaffen die Ottendorfer 100 Kühe pro Stunde. Sollte es doch mal bei einer Kuh Schwierigkeiten geben, bleibt das Karussell kurz stehen. Ziel ist es, später auf 120 Tiere je Stunde zu kommen.
