Mauern einreißen

**Erst wurden Mauern ein-, dann der ganze Stall abgerissen.
Der Milchviehbetrieb der Erzeugergenossenschaft Neumark in Thüringen erblickt mit
neuen Stallgebäuden das Licht des Kuhkomforts und verbesserten Leistungen.
Das wollten auch 50 amerikanische Studenten sehen.**

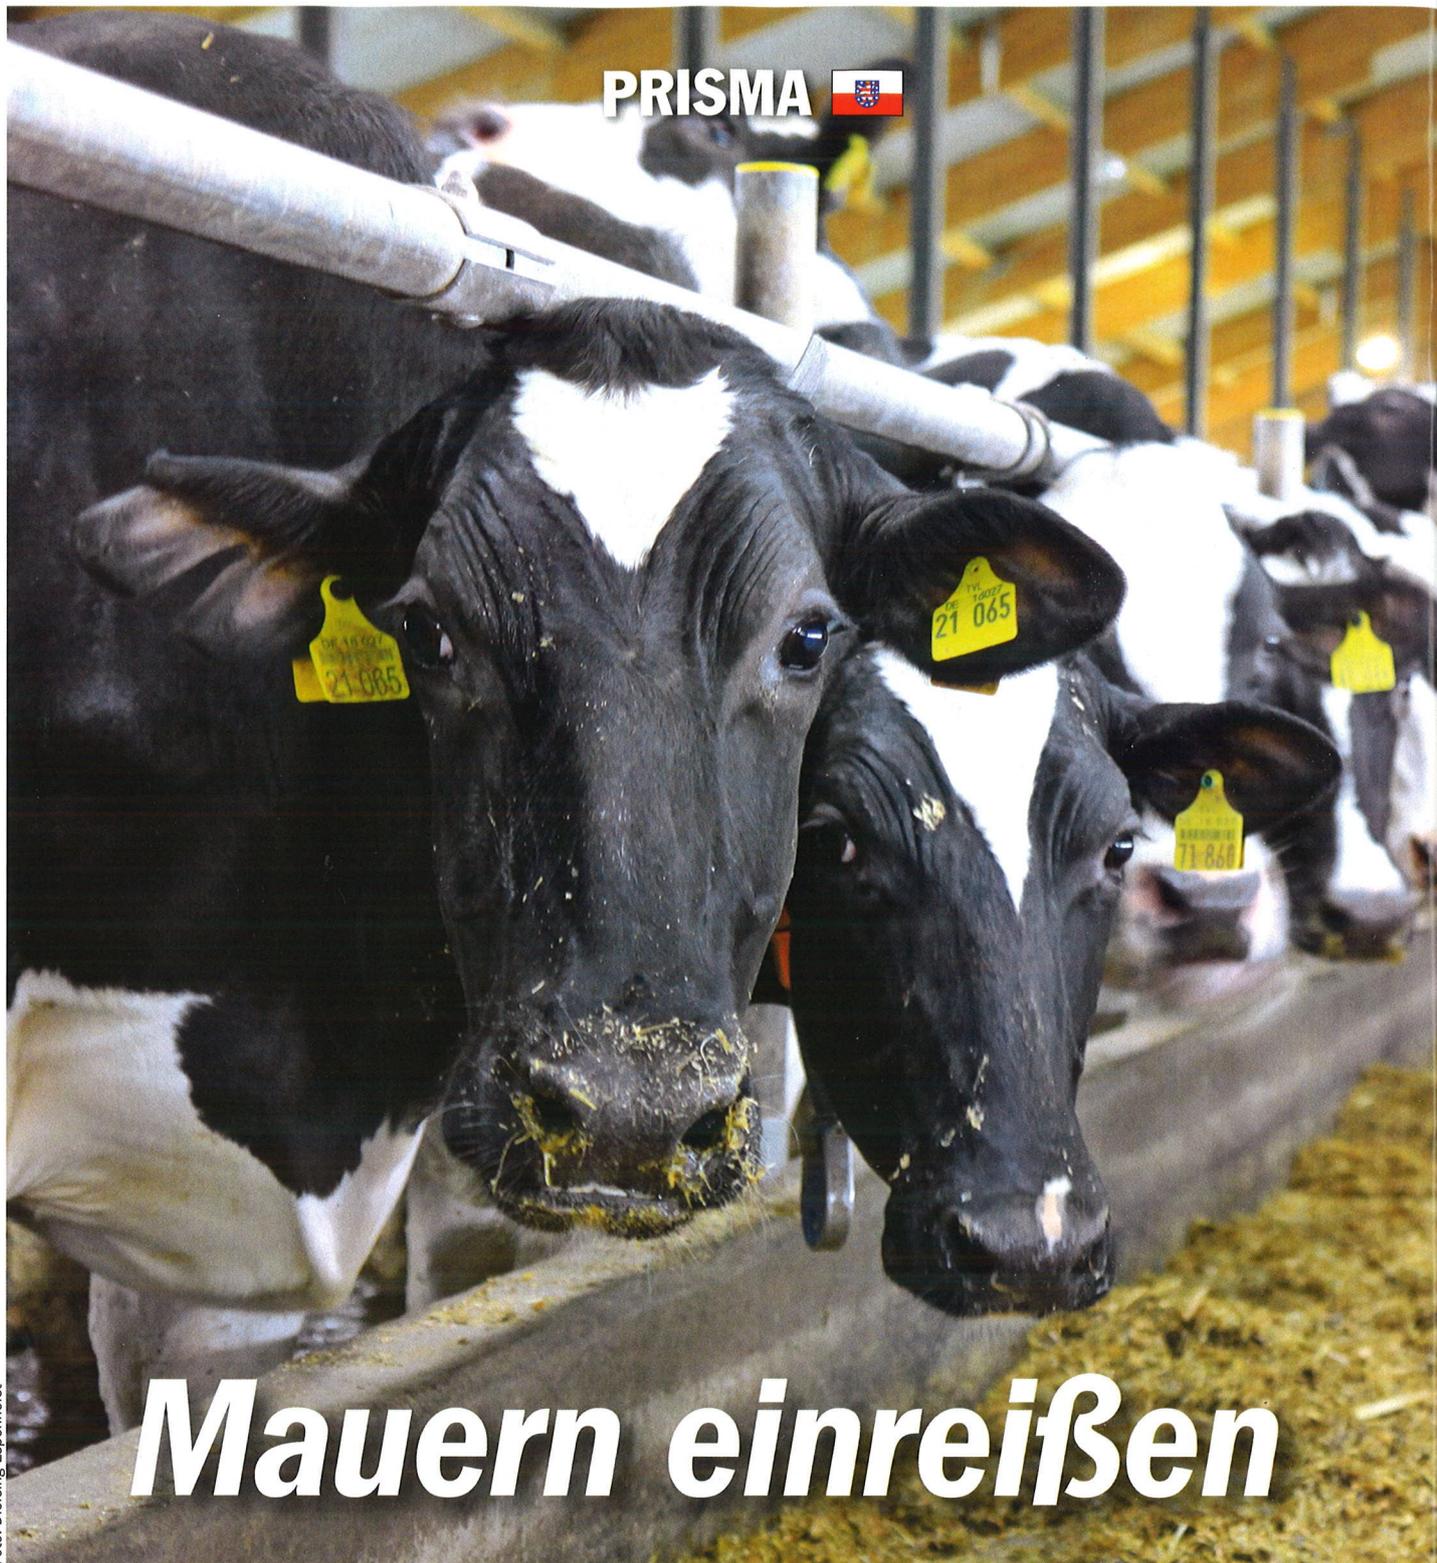
Die offene Bauweise des Stalls, sorgt mit viel Luft und Licht für ein hohes Maß an Kuhkomfort und bessere Leistungen.

Die Stützpfeiler sind aus Stahl und die komplette Dachkonstruktion besteht aus Holz. „Wir haben die Dachbalken so gesetzt, dass Vögel keine guten Nist- und

Sitzplätze finden können“, erklärt Christian Spahn, der als Architekt den Stall mit dem Team plante. „So vermeiden wir, dass Vogelkot in Futter und Liegeboxen fällt.“

Der Dachfirst wurde für eine bessere Luftzirkulation offen gelassen. Die Curtains an den Seiten schließen und öffnen sich je nach Wetterlage automatisch. Dabei sind die Seiten nie ganz geschlossen. Es wird immer ein Spalt von mindestens 12 cm offen gelassen, sodass die Luft trotzdem noch optimal nach oben durch den First zirkulieren kann. Im neuen Stall wird auf Tiefboxen gesetzt. Sie bieten den Kühen mit einer Matratze aus einem Stroh-Wasser-Kalk-Gemisch eine komfortable und gelenkschonende Liegefläche.

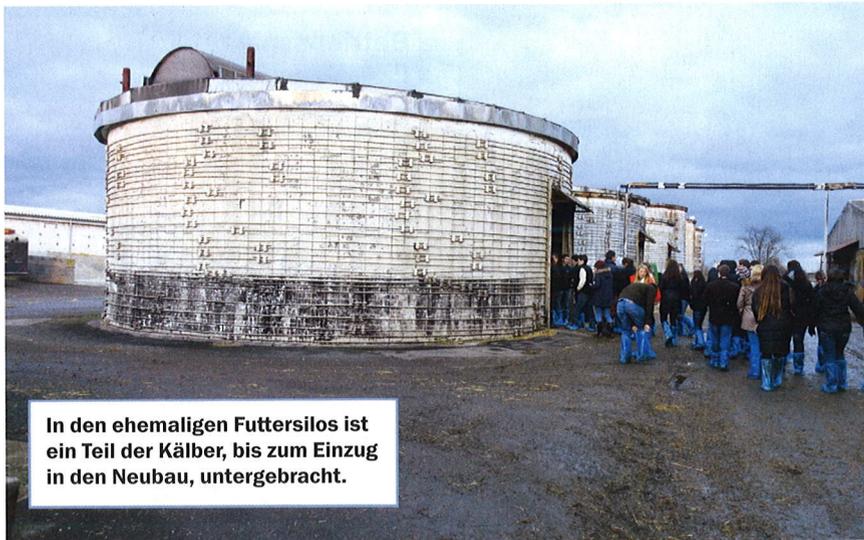
In den ehemaligen Futtersilos ist ein Teil der Kälber, bis zum Einzug in den Neubau, untergebracht.

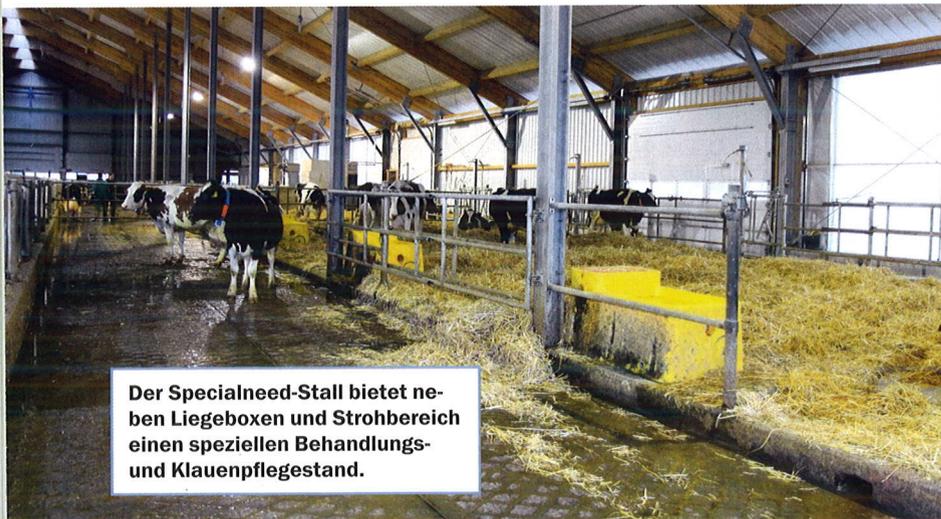
Der Specialneed-Stall bietet neben Liegeboxen und Strohbereich einen speziellen Behandlungs- und Klauenpflegestand.

Manuel Geyer führt die Gruppe durch die Abenddämmerung in den dritten Stall. Dort richteten die Planer für die abkalbenden und abgekalbten Kühe einen Specialneed-Stall mit Liegeboxen und Strohbereich zum Abkalben ein. 14 Tage vor dem Kalben werden sie hierhin umgestallt und kommen in den Liegeboxenbereich. Drei Tage vor der Kalbung beziehen sie schließlich die Abkalbeboxen mit Strohfäche. Ein weiterer Liegeboxenbereich im Stall ist für die Frischabkalber reserviert. „Diese melken wir auch hier im Stall“, berichtet Manuel Geuyer und zeigt auf die mobile Melkanlage. Ein weiteres Highlight ist der Behandlungsraum, der

in den Specialneed-Stall integriert ist. Dort wurden ein Behandlungsstand, in dem die Tiere fixiert werden können, und ein Klauenpflegestand eingebaut.
